Contribution

par le Conseil de quartier Centre Ville

Rénovation de la rue de la Gare
à Andrésy

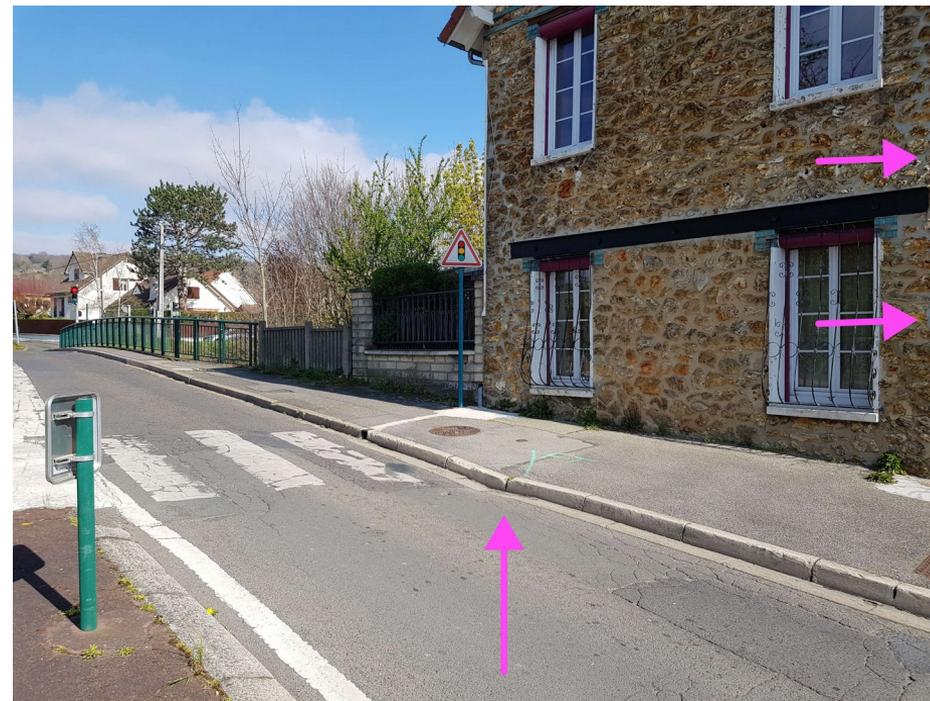
Zone 1

Maison, 1 impasse de la Gare

Des problèmes d'affaissement de la chaussée et de fissures le long de la façade ainsi qu'à l'intérieur de la maison tout le long de l'IPN sont remontées par le propriétaire. Il a effectué des injections de béton pour stabiliser son mur.

- Une prise de contact des services compétents serait bienvenue pour éviter tout futur litige.
- Le panneau historique « Eden Roc » apposé devant chez lui pourrait être mieux positionné car il prête à confusion.

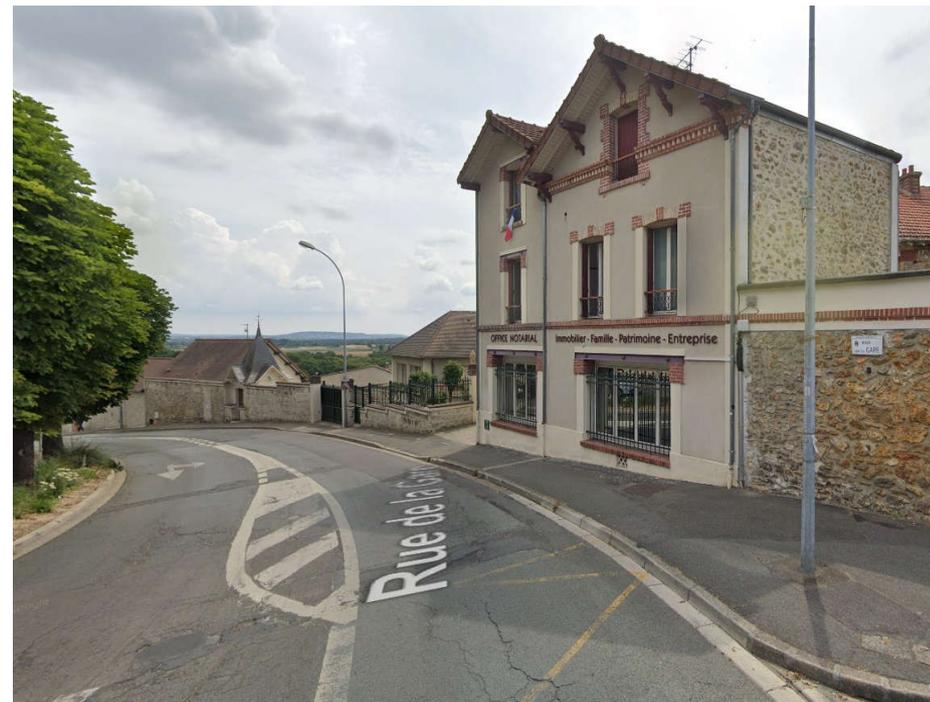
Zone 2a

Annonce de la descente

Une demande de ralentissement émane des différents riverains rencontrés avec plusieurs propositions.

- Installer un panneau clignotant rappelant le 30 sur le poteau situé avant le cabinet notarial
- Installer un panneau annonçant des ralentisseurs sur ce même poteau ?

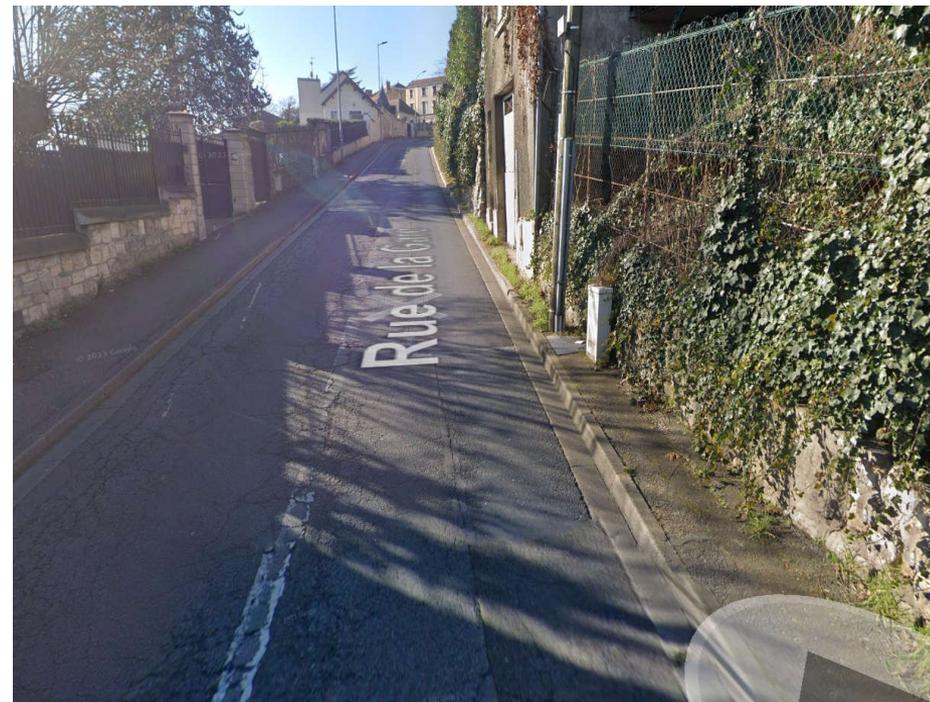
Zone 2c

Croisement des bus

Dans la première moitié de la descente le croisement de deux bus est difficile. Il arrive régulièrement que le bus descendant monte sur le trottoir.

- Les riverains pensent qu'il ne faudrait pas mettre de barrières pour protéger le trottoir, car cela empêcherait le croisement.

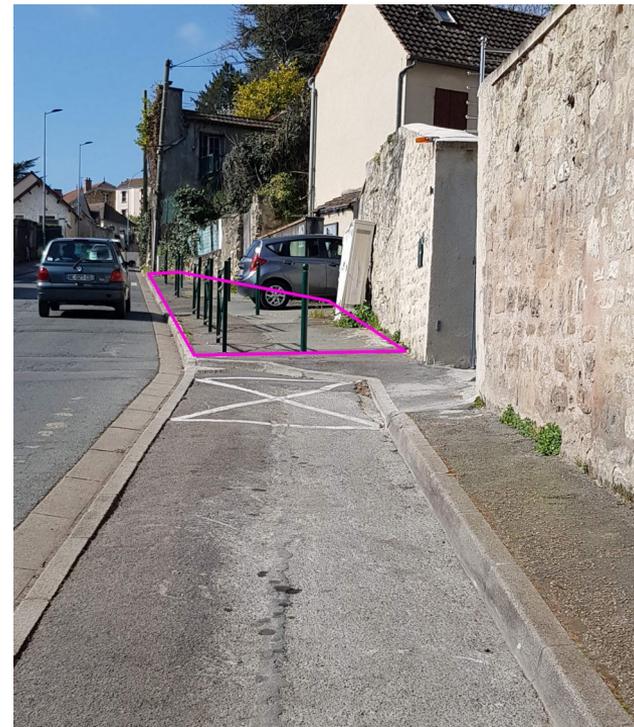
Zone 3

Dans cette zone, seul les riverains et les utilisateurs de véhicules garés utilisent le trottoir.

Beaucoup de place est perdue inutilement avec le positionnement des poteaux et barrières qui pourraient être supprimés en partie pour récupérer pour du stationnement

La contrainte principale est de permettre la sortie des véhicules, en particulier au niveau du 10, qui entre et sort avec un angle droit. L'espace délimité actuel est le bon.

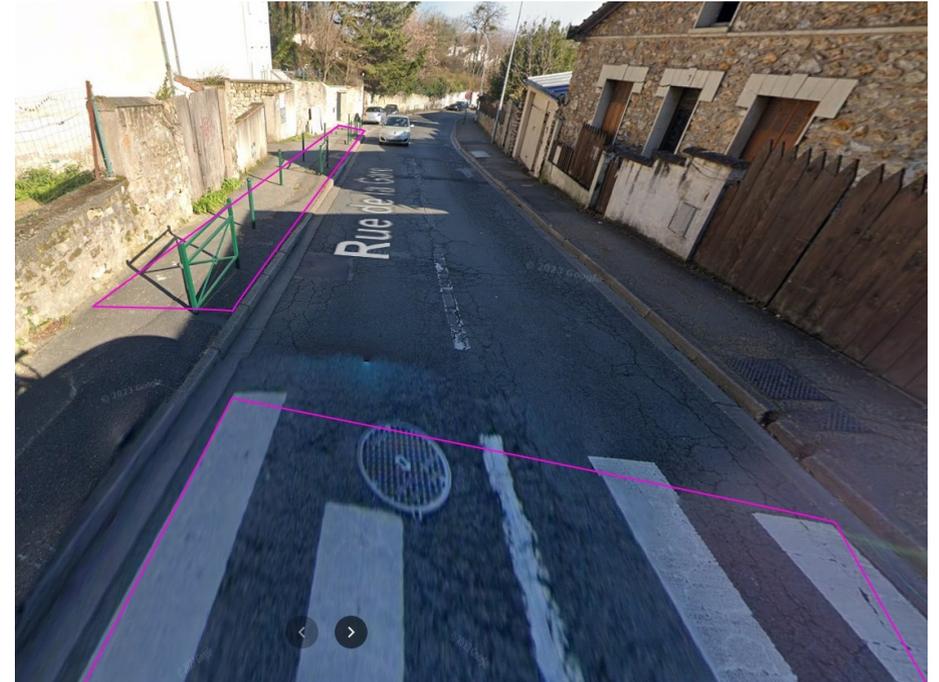
Zone 3

Sortie de parking et stationnement

Circulation

- Mettre simplement des barrières perpendiculairement pour garantir la sortie des garages
- Supprimer les poteaux et ajouter des places de stationnement

- Envisager une façon de ralentir les véhicules descendants
- Éclairer les passages piétons d'une couleur différente la nuit ?

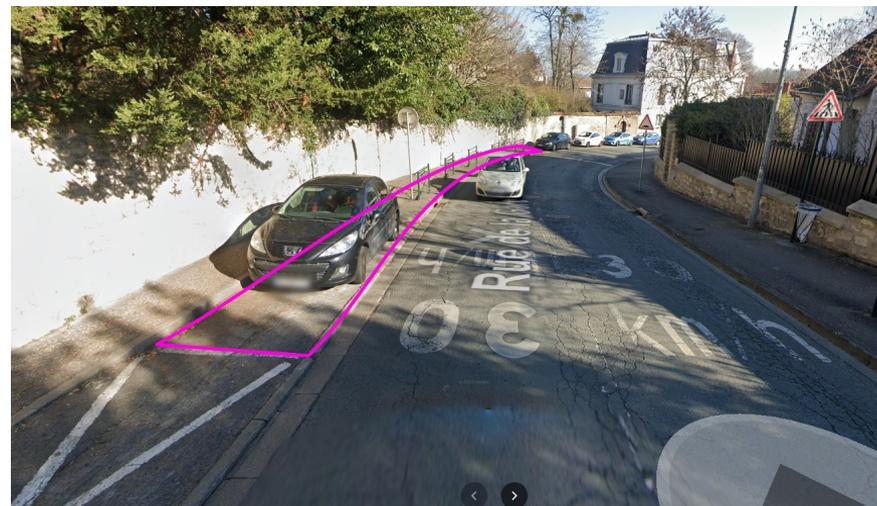
Zone 4

Dans cette zone, seul les riverains et les utilisateurs de véhicules garés utilisent le trottoir.

→ Serait-il possible d'ajouter des places de stationnement ?

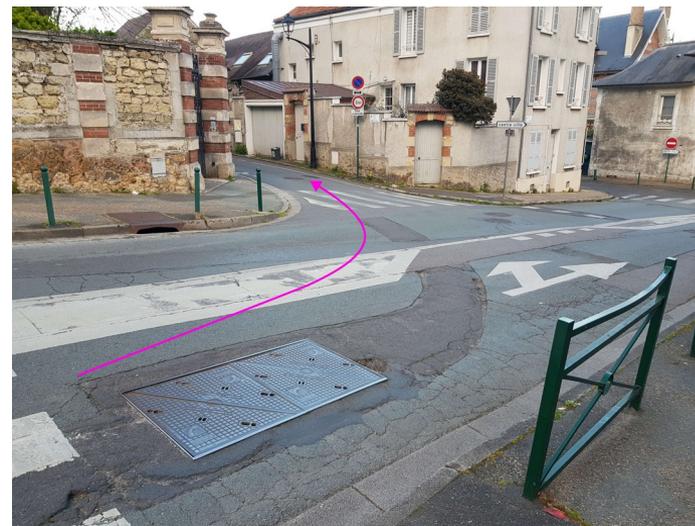
Zone 5

Malgré le trafic, la circulation se fait assez bien sur ce grand carrefour.

Problèmes soulignés

- Comment empêcher l'arrivée de camions grand gabarit qui ne peuvent tourner dans les rues ? Un accident a eu lieu.
- Les véhicules descendant qui empruntent la rue des Courcieux ont tendance à couper le virage

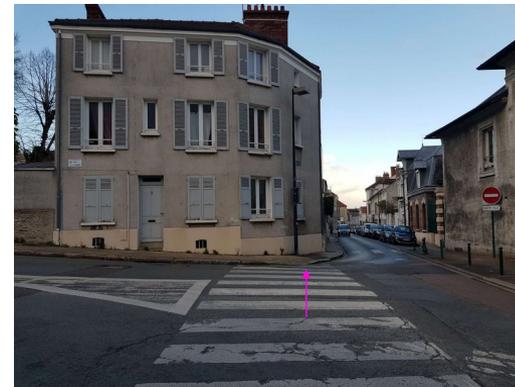
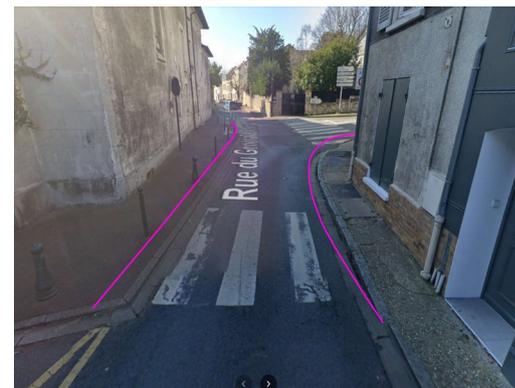
Zone 6

Dans cette zone plusieurs sorties de garage existent. Nous n'avons pas pu rencontrer tous les riverains. Les autres riverains n'ont pas remonté de problèmes particuliers autre que la visibilité en sortant des parkings.

La mise en place du plateau surélevé questionne les riverains sur la gestion des eaux de pluies. En particulier autour du 2 rue de la Gare (6a et 6b).

- L'abaissé de trottoir au niveau du passage piéton (6b) est à reprendre car il ne semble pas au norme, et lorsqu'il pleut l'eau est retenue sur la chaussée au même endroit.

Le trottoir en 6c est particulièrement étroit, le croisement de deux personnes n'est pas possible.

- Le plateau pourrait-il permettre de donner plus d'espace aux piétons ?
