Contribution

par le Conseil de quartier Centre Ville

Rénovation de la rue de la Gare
à Andrésy

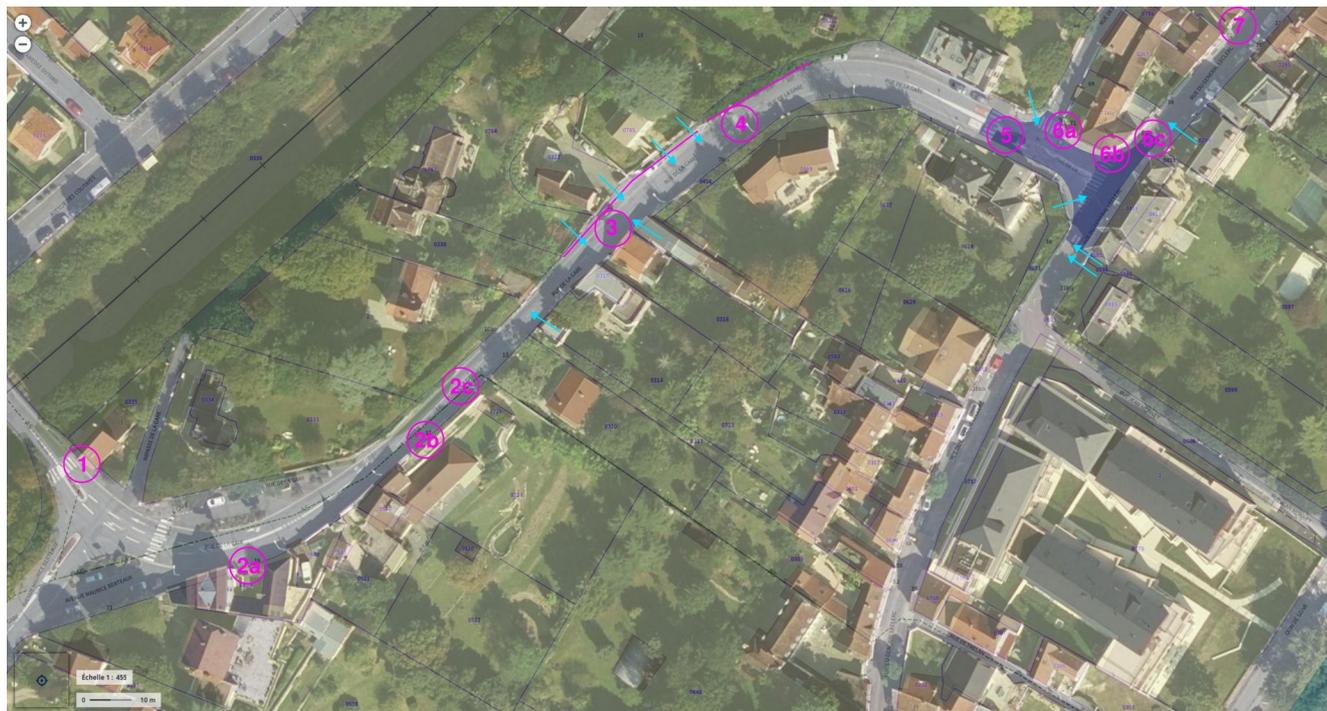
Plan de situation

Les remarques sont rassemblées par zones numérotées.

En rose, les zones détaillées dans les pages suivantes.

En bleu clair, les sorties de garages actuelles ou à venir

En bleu foncé, le futur plateau
